DEGRADAÇÃO DO CÓRREGO MIMOSA DE UMUARAMA - PR

Monografia apresentada para a obtenção do Título de Especialista em Construção de Obras Públicas no Curso de Pós Graduação em Construção de Obras Públicas da Universidade Federal do Paraná, vinculado ao Programa Residência Técnica da Secretaria de Estado de Obras Públicas/SEOP.

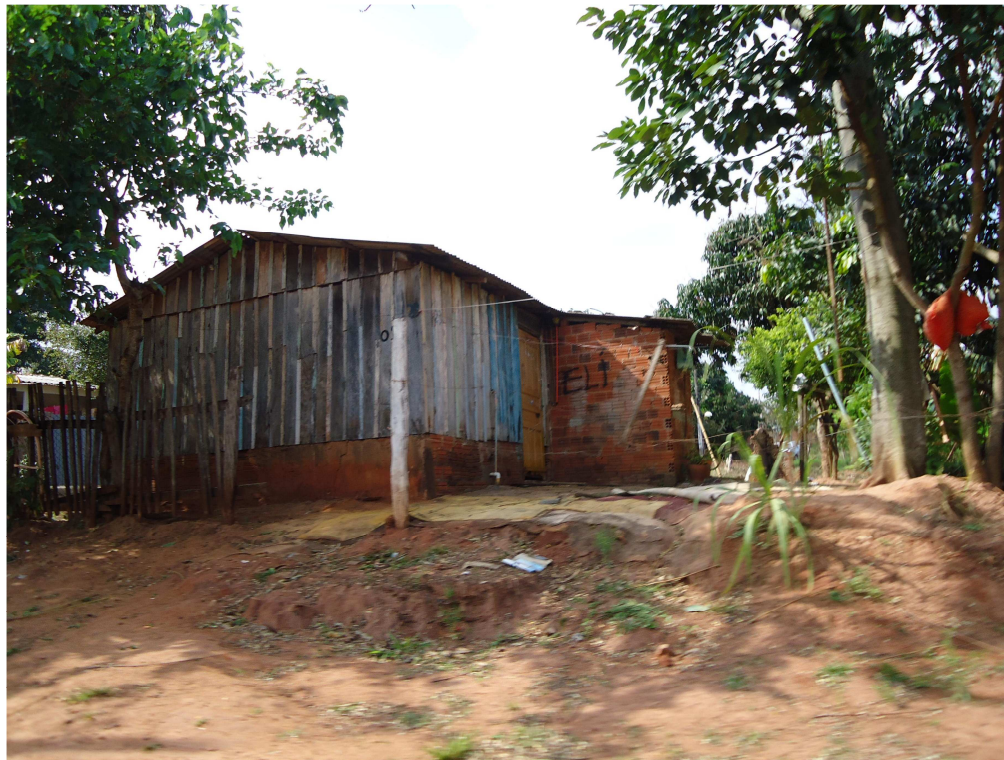
As casas são em geral de madeira, muito simples (Fotografia 01 e 02).

Fotografia 01 - Tipo de residência encontrada na Favela do Panorama.

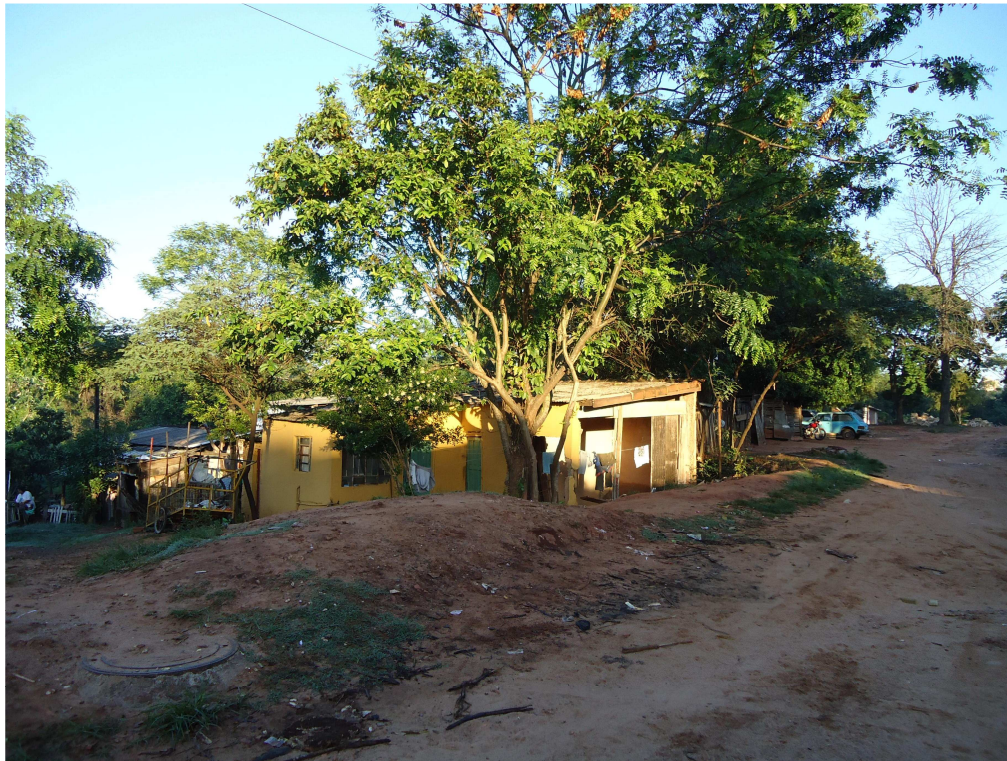
Fotografia 02 – Vista geral da Favela do Panorama.

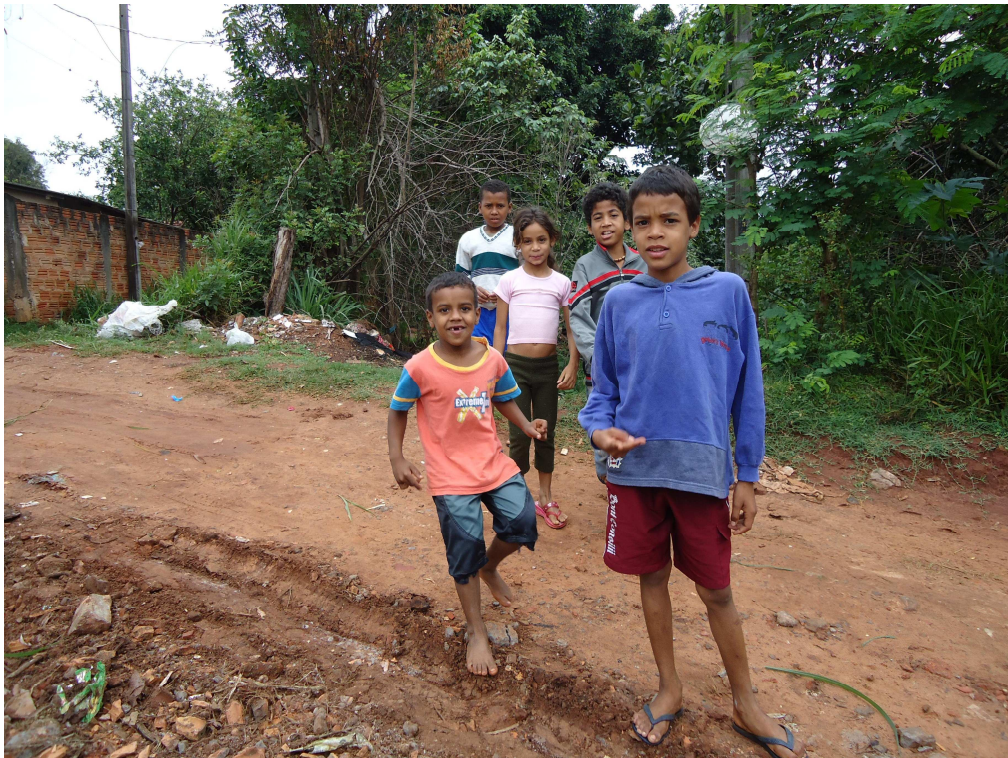
As crianças convivem com a paisagem degradada e com o mau cheiro do rio. Elas brincam descalças, explorando todas as margens do córrego (Fotografia 03).

Fotografia 03 - Crianças que moram na Favela do Panorama.
